# Intervención arqueológica en el castillo de Clavijo

■ *L. Gil Zubillaga*

La intervención arqueológica efectuada entre los meses de septiembre y noviembre de 2001 en el castillo de Clavijo se enmarca dentro del proyecto de restauración denominado «Consolidación del muro alto y protección física del castillo de Clavijo»<sup>1</sup>.

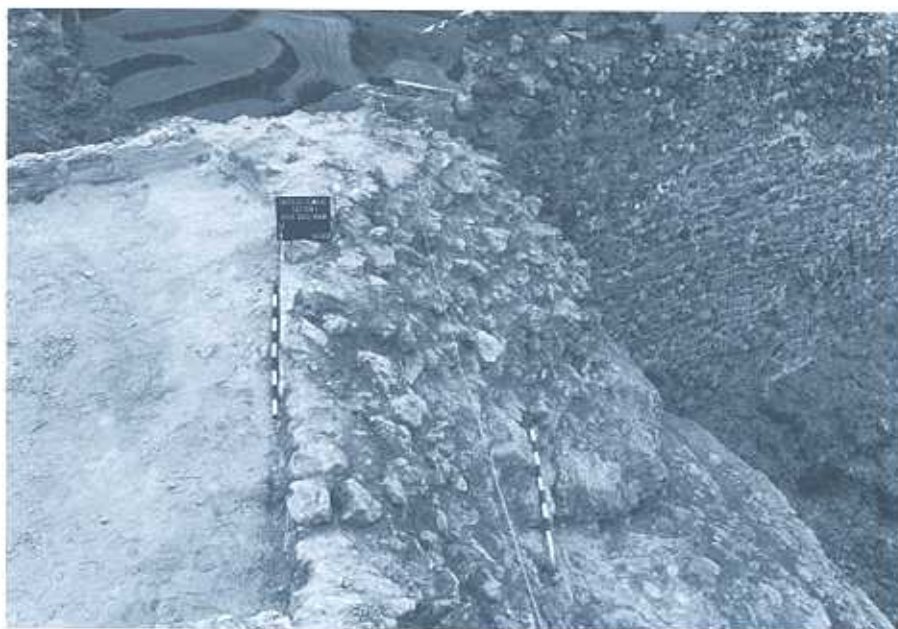
Foto 2. Vista general de las estructuras del Sector I tras su proceso de excavación.

El **Sector I** abarca en sentido amplio la excavación de la denominada **Muralla Noroeste**, en toda la vertiente del roquedo en la cual se asienta el cimiento de esta estructura, contemplando asimismo la limpieza de las estructuras puestas al descubierto en la intervención arqueológica efectuada en el año 1999, que habían sufrido un lógico proceso de deterioro.

Los resultados más visibles de los trabajos realizados en este sector son el hallazgo de los potentes cimientos de este muro perimetral, de más de 1,55 m. de anchura, junto a los restos de una torre de planta semicircular adosada a su extremo Noroeste.

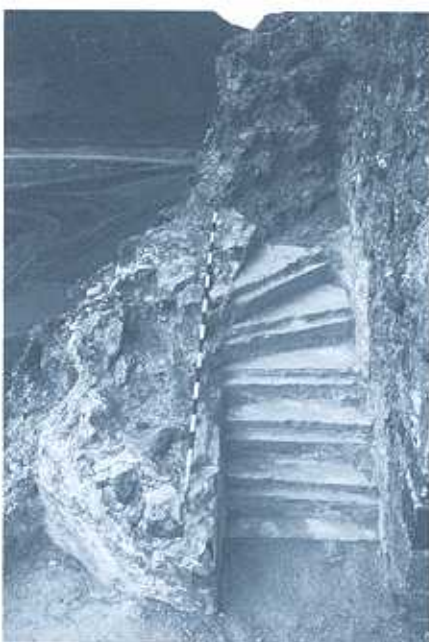
Foto 3. Vista en detalle de las escaleras de argamasa de cal, adosadas exteriormente a la torre, localizadas en 1999.

Fruto de dicha intervención arqueológica fue el hallazgo de sendos bancos adosados a la ventana, la aparición de una escalera exterior de argamasa de cal, adosada a la Torre por el Norte, y la base de un hogar en el ángulo de un muro de tabicación de la **habitación Oeste**.

- La construcción de un acceso a la parte alta del recinto fortificado y paso de ronda medieval que aún se conservase en uso, a través de unas escaleras exteriores de cal que se adosan exteriormente a la Torre.

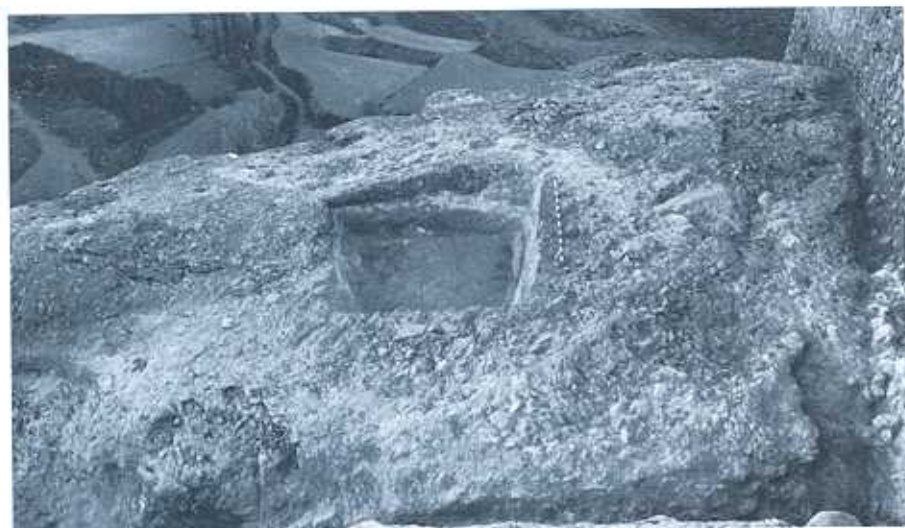
Foto 4. Vista general desde el Sur del Sector II tras su proceso de excavación y limpieza. En el centro se aprecia claramente el aljibe tallado en la roca.

El **Sector II** corresponde a toda la superficie de la gran plataforma rocosa situada en el extremo Norte del castillo en la que encontramos el conocido aljibe rupestre.

estructuras, tanto las talladas en el sustrato rocoso, como las edificadas. Entre las primeras, y junto al conocido aljibe rectangular, documentamos un agujero circular de poste y un interesante conjunto de escalones ovalados que permiten acceder a la Torre del Homenaje.

En lo que respecta a las estructuras edificadas, nuestro trabajo nos ha permitido profundizar en el conocimiento del potente lienzo de muralla que cierra este sector por el Este. Además de las huellas de su caja de cimentación parcialmente tallada en el roquedo, localizamos sendos tramos de cimiento posiblemente correspondientes al apoyo de los vanos de una apertura que existiría en este lienzo hasta su cierre durante la restauración de 1969-1970<sup>19</sup>.

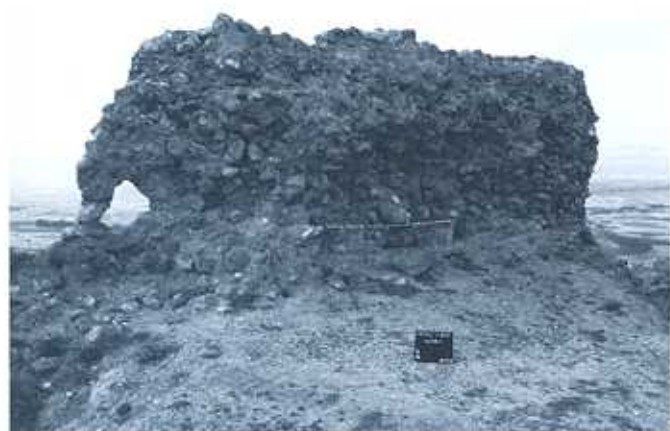
Foto 5. Vista del Sector III, con el denominado Muro Alto o del Oeste, previa al proceso de excavación.

El **Sector III** corresponde a la denominada **habitación Oeste**, situada en el extremo Oeste del macizo rocoso que domina el castillo. En el Proyecto de Restauración se contempla la excavación integral de esta superficie rectangular de unos setenta metros cuadrados como paso previo a la reconstrucción del denominado **Muro Alto o del Oeste**.

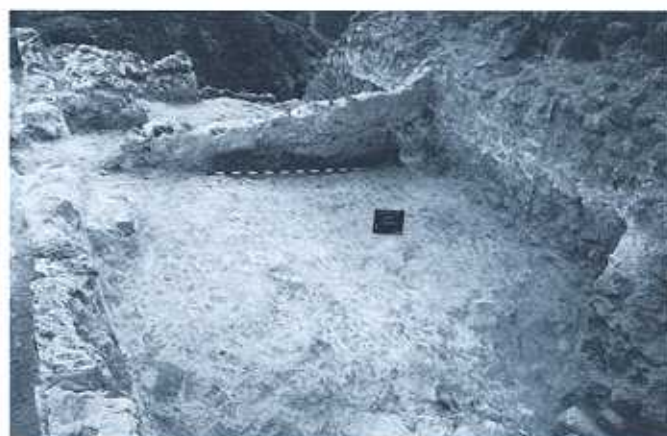
Foto 6. Vista general desde el Norte de los dos recintos construidos en el siglo XIX.

Tras la retirada de un ligero nivel superficial se aprecia claramente la presencia de un murete de dirección E-W que divide en dos lo que hasta ese momento se consideraba un único recinto rectangular.

Ambos recintos, de similares dimensiones y planta rectangular, claramente diseñados en época post-medieval, aprovechan la presencia de los potentes muros medievales perimetrales del macizo rocoso donde se asienta la Torre del Homenaje,

encalando sus caras interiores. La compartimentación del espacio se efectúa a través de pobres muretes de cal.

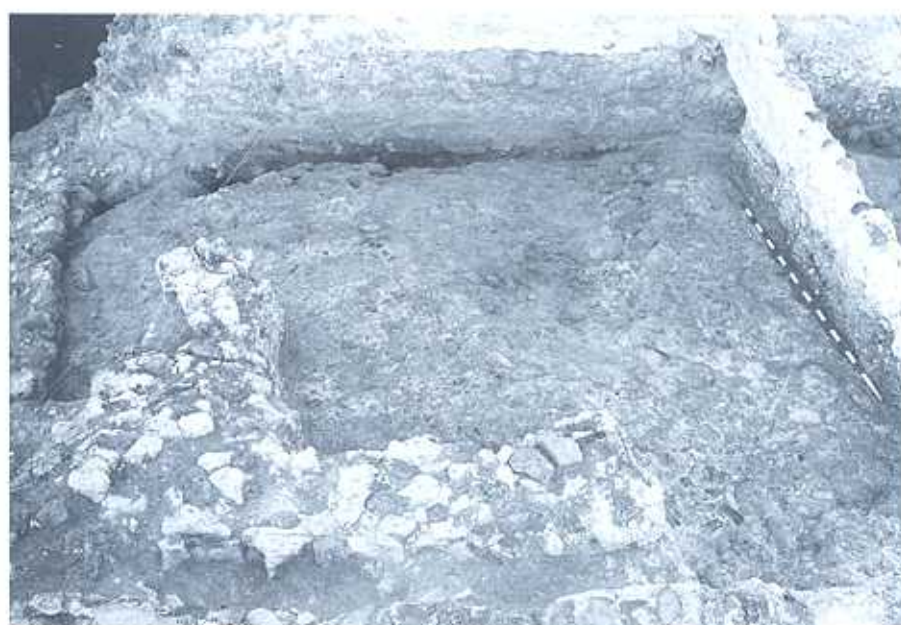
Foto 7. Vista en detalle, desde el Este, del recinto Sur, con el muro tardío en primer término, en el ángulo inferior izquierdo.

- A pesar de todo, el lugar tiene una ocupación final, efímera y de pobre calidad, con la construcción de un último muro sobre los escombros del recinto situado más al Sur.

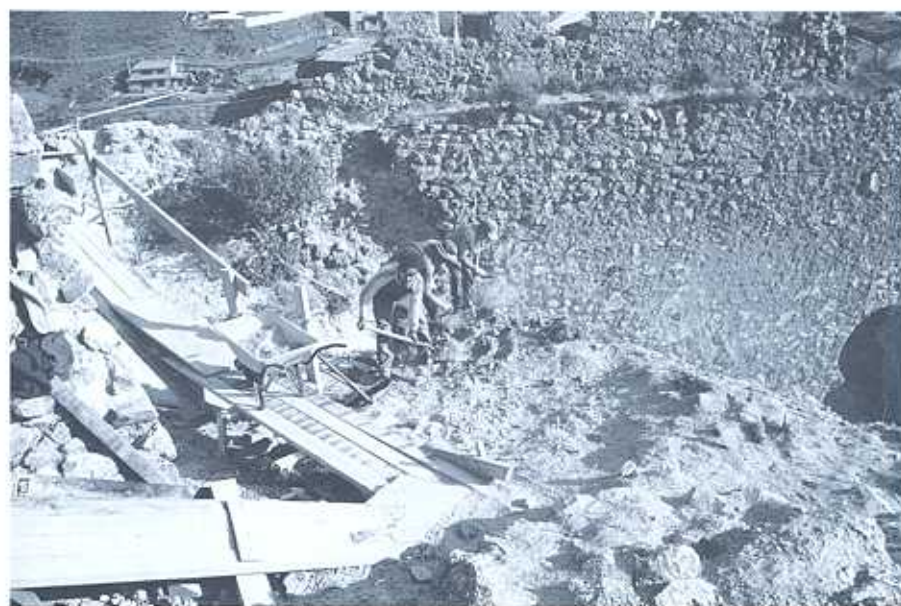
Foto 8. Vista general de los trabajos de excavación realizados en el Sector IV.

El **Sector IV** finalmente, corresponde a los accesos a la Torre del Homenaje desde el Sur, desde la Puerta Califal. Es una zona que ha sido objeto de numerosas limpiezas, para facilitar el tránsito, por lo que el nivel de arrasamiento de estructuras y estratos es muy elevado.

Posiblemente el elemento más destacado de este sector son unas escaleras de cal, que aprovechan en algunos puntos la presencia de entalladuras en el roquedo, para acceder a la Torre desde el Sur. Aunque su factura es considerablemente peor, el tipo de material constructivo empleado coincide plenamente con el de las escaleras situadas al Norte de la Torre, y las con-
